Kavernen Kernkraftwerk Brunsbüttel – Chronologie der Ereignisse

Ausgangssituation

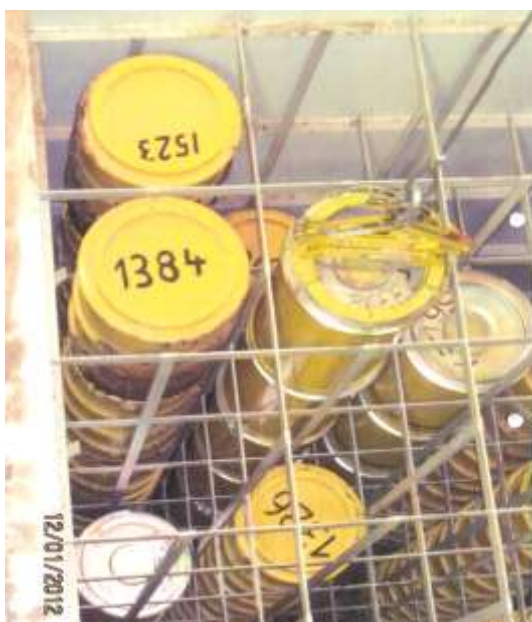
Blick in die Kaverne 4, aus der das zuerst auffällig gewordene Fass stammte (© KKB)

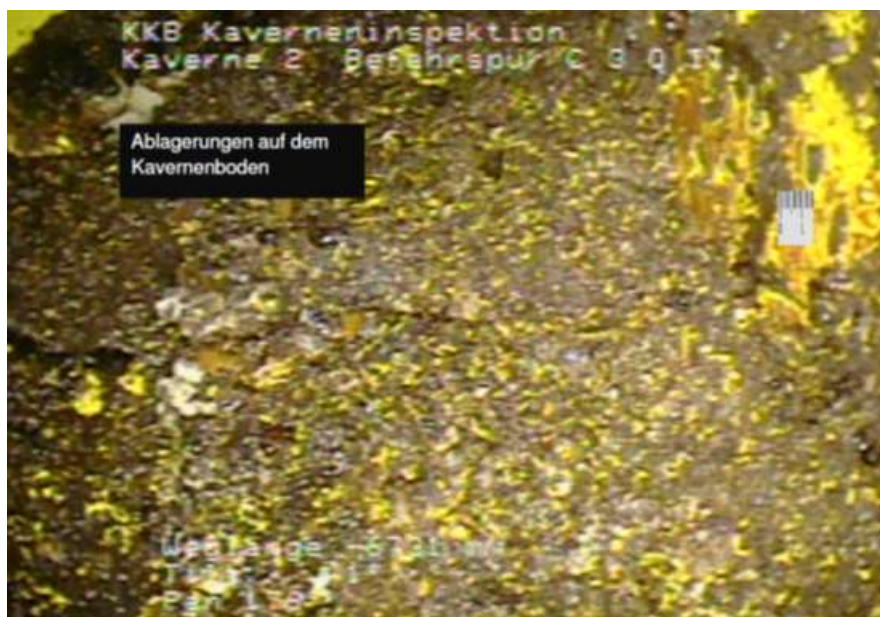
Als nächstes erfolgte die Inspektion der Kaverne 2 im August 2014. Die ersten Inspektionsfahrten mit der Kamera zeigten, dass der Boden der Kaverne 2 mit einer schwarzen Folie ausgelegt und mit Ablagerungen, bestehend aus ausgetretenen Fassinhalten, abgeblättertem Lack und Rost bedeckt war.

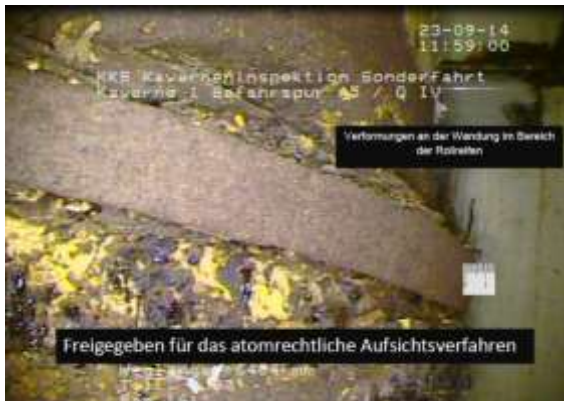
Die Kaverne 1 wurde im September 2014 geöffnet und hatte ebenfalls eine Folie auf dem Boden. Die vorgefundenen Ablagerungen glichen denen der Kaverne 2. In einem Fassstapel hatte das Gewicht von fünf darüberstehenden Fässern die Fasswandung verformt und damit das Fass rund 20 Zentimeter kürzer werden lassen.

Das verformte Fass in der Kaverne 1 (© KKB)

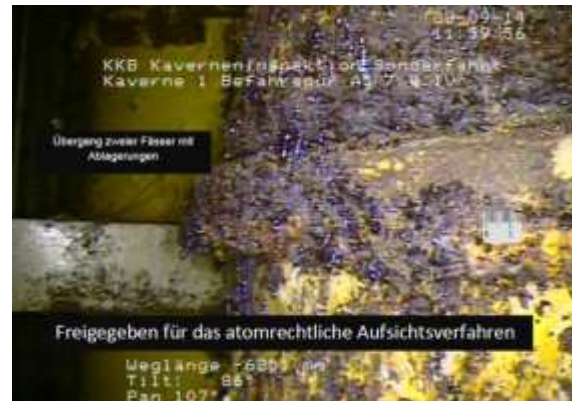
Schwer erkennbarer Übergang zweier Fässer (© KKB)

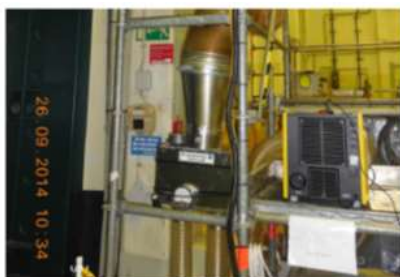
Bedingt durch die relativ hohen Luftfeuchtwerte in den Kavernen 2 und 4 wurde in beiden Fällen eine Trocknungseinrichtung eingesetzt. Im Verlaufe der Inspektion wurden beide Kavernen teilweise mit den Betonriegeln abgedeckt und mit einer Folie verschlossen.

Trocknungsanlage (© KKB)

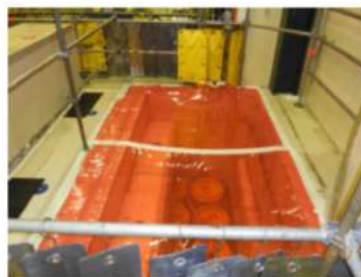
Kavernen mit Folienabdichtung (© KKB)

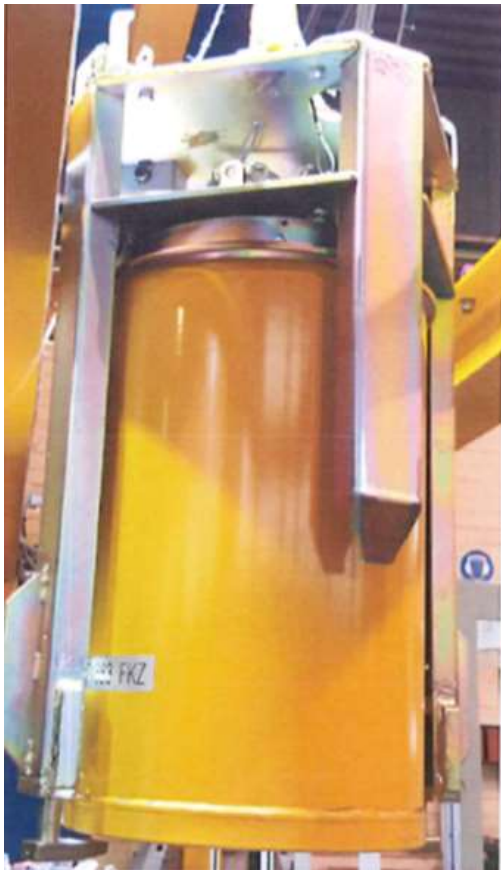
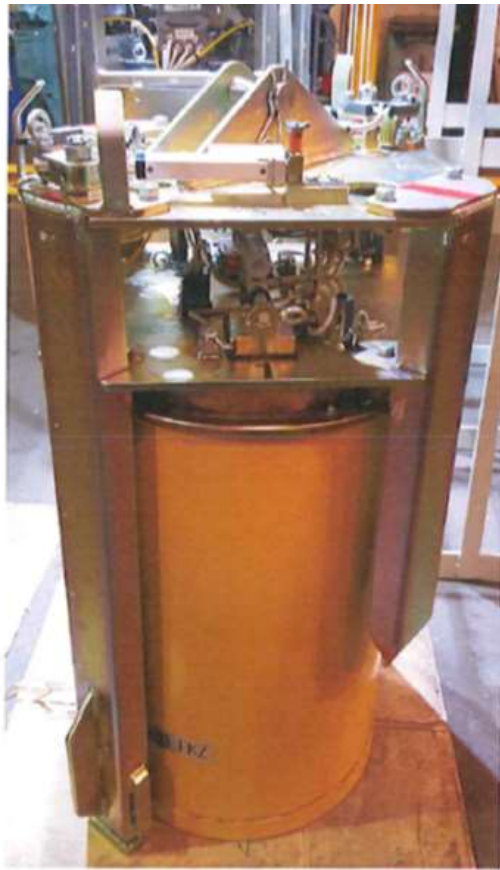
Der Unterschwenkgreifer (auch Deckel – Boden – Greifer genannt) (© KKB)

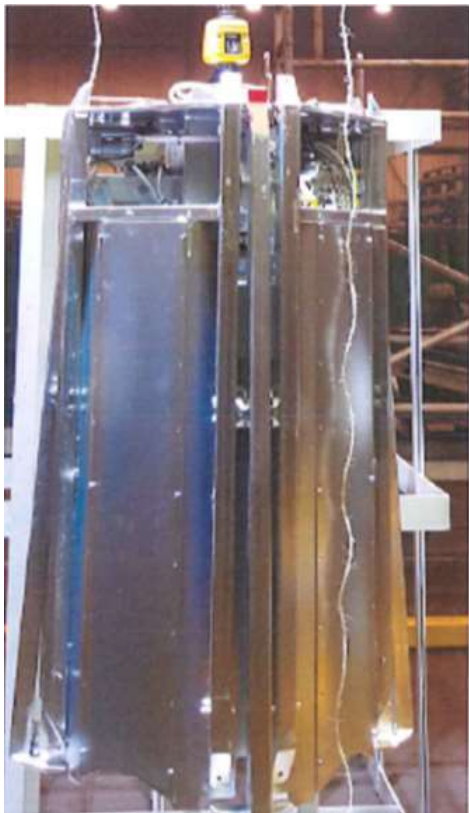
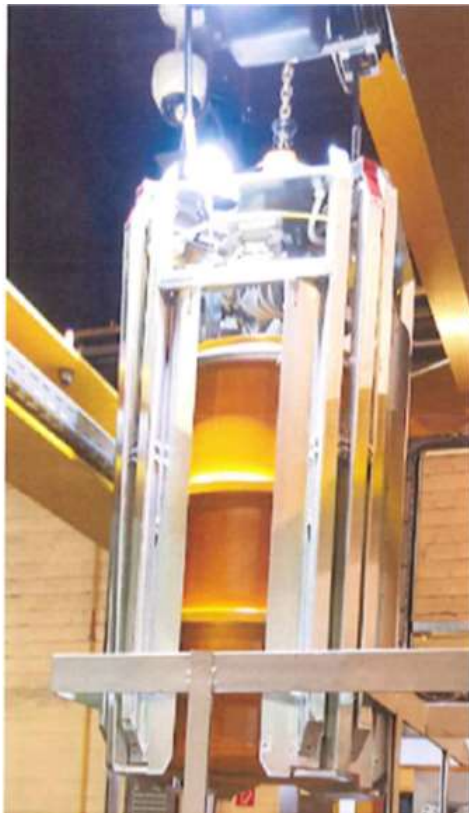
Der Umfanggreifer (kann stark beschädigte Fässer umschließen) ebenfalls mit Bodenklauen (© KKB)

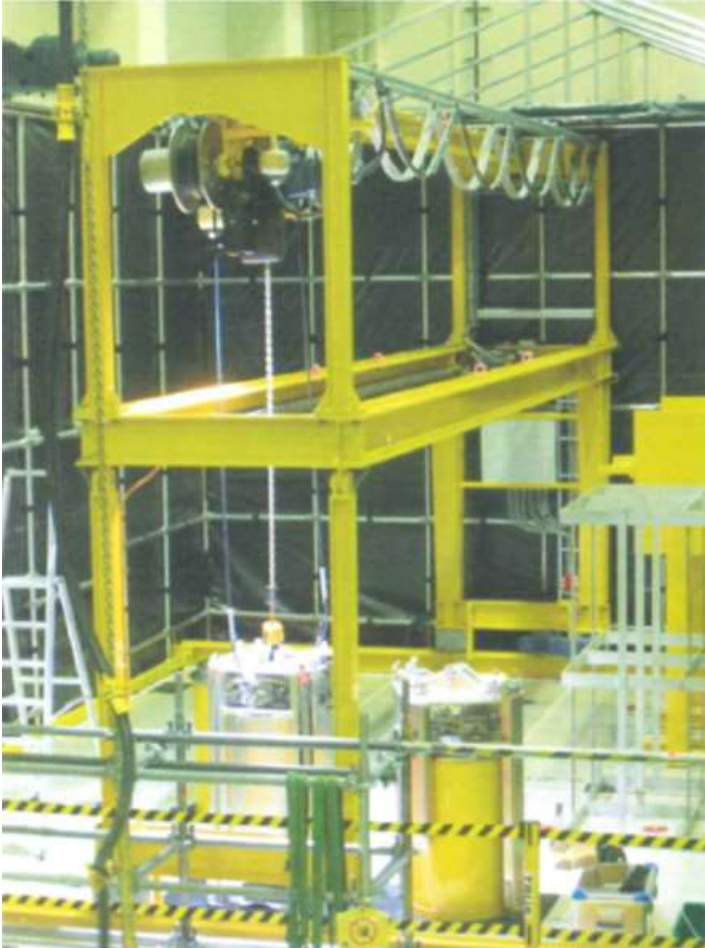
Der Portalkran innerhalb der Einhausung (© KKB)

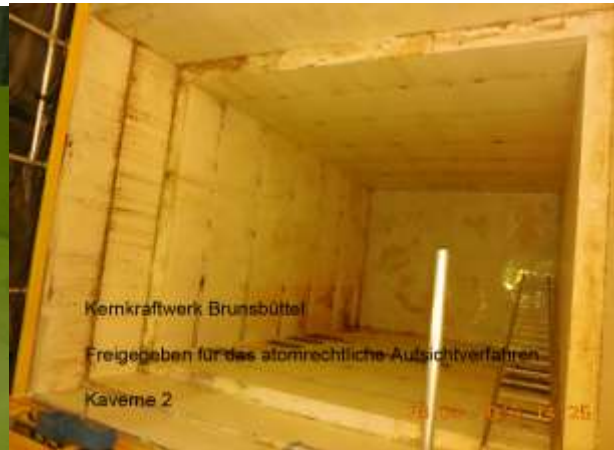
ner Bauwerksprüfung durch Bausachverständige unterzogen. Vermutete Risse beschränken sich auf die Oberfläche in der Dekontbeschichtung. Zusammenfassend lagen keine Befunde vor, die die Integrität der Kavernen 2 und 4 in Frage stellten.

Geleerte und gereinigte Kaverne 2I (© KKB)

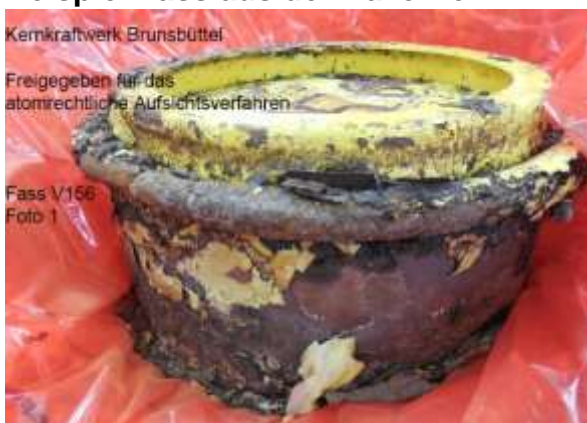
Oberes abgerissenes Fassdrittel Fass V156 (© beide Fotos: KKB)

Als Beispiel ist etwa ein abgerissener Fassteil zu nennen. Auf Grundlage des fortentwickelten Bergungskonzepts konnte auch der Fassrest mit dem Umfanggreifer sicher geborgen und in ein Überfass abgestellt werden.

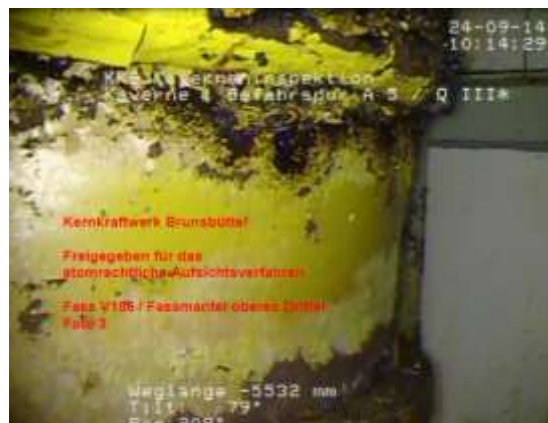
Ansicht oberes Fassdrittel mittels Inspektionskamera

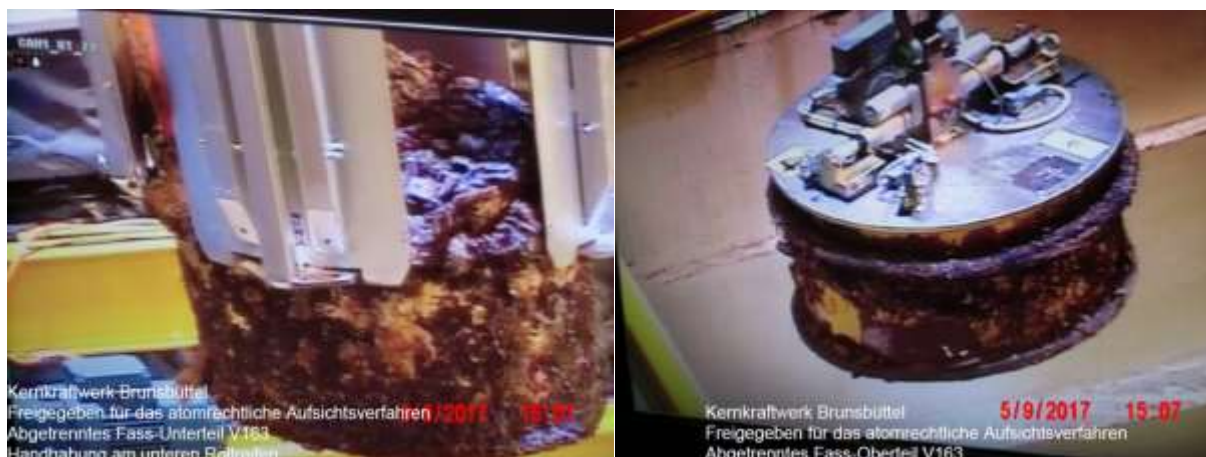
Anfang September 2017 wurde das letzte Verdampferkonzentrat-Fass, welches zugleich ein solches „Problemfass“ war, aus der Kaverne 1 geborgen. Damit waren auch die Kavernen 1 und 3 geleert.

Unteren Reste des letzten Fasses aus Kaverne 1Zuvor abgerissenes obere Teil des Fasses
(© beide Fotos: KKB)

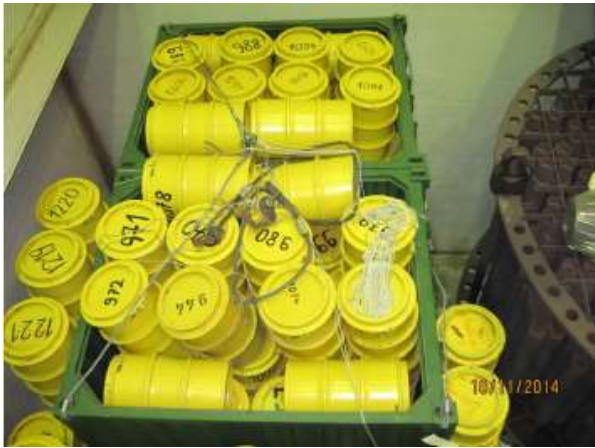
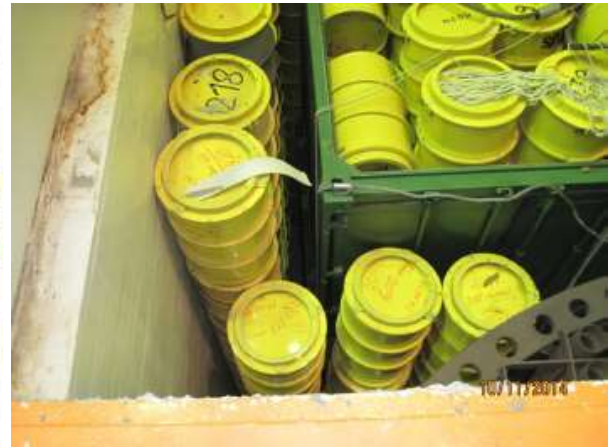
Ansicht der Fässer, Container und des Wasser-Dampf-Abscheiders in der geöffneten Kaverne 6 (© KKB)

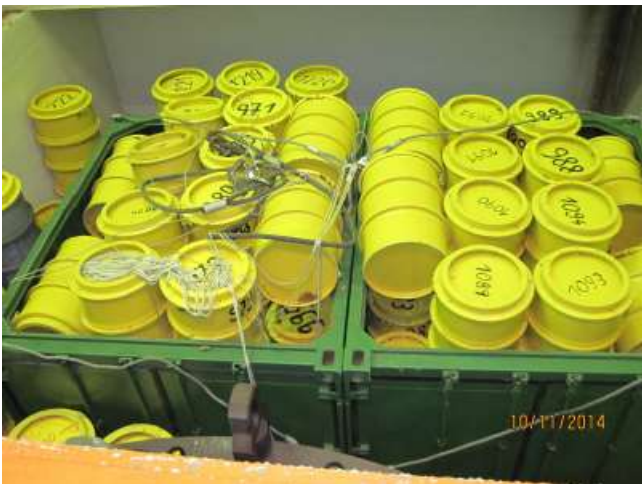
Blick auf die Fässer in den Containern in der Kaverne 6 (© KKB)

Erschwerend kam hinzu, dass jeweils zwei nebeneinanderstehende Container horizontal miteinander verschraubt waren. Die vor vielen Jahren auf den Fässern abgelegten Stahlseile und Tampen, mit denen die Container in die Kaverne eingestellt worden bzw. gesichert worden waren, stellten ein weiteres Hindernis dar. Ein zusätzliches Problem bildeten die Fässer, die unter dem Überhang auf der 180-Grad-Seite der Kaverne 6 standen. Die liegenden Fässer waren teilweise mit den Rollreifen ineinander verhakt und mussten vor der Bergung erst zugänglich gemacht werden. Von den 244 Fässern in der Kaverne 6, 221 mit Konzentraten und 23 mit sonstigen Abfällen, hatten bei der im Jahr 2014 durchgeführten Kamerainspektion die in den unteren Containern lagernden Fässer nicht eingesehen werden können.

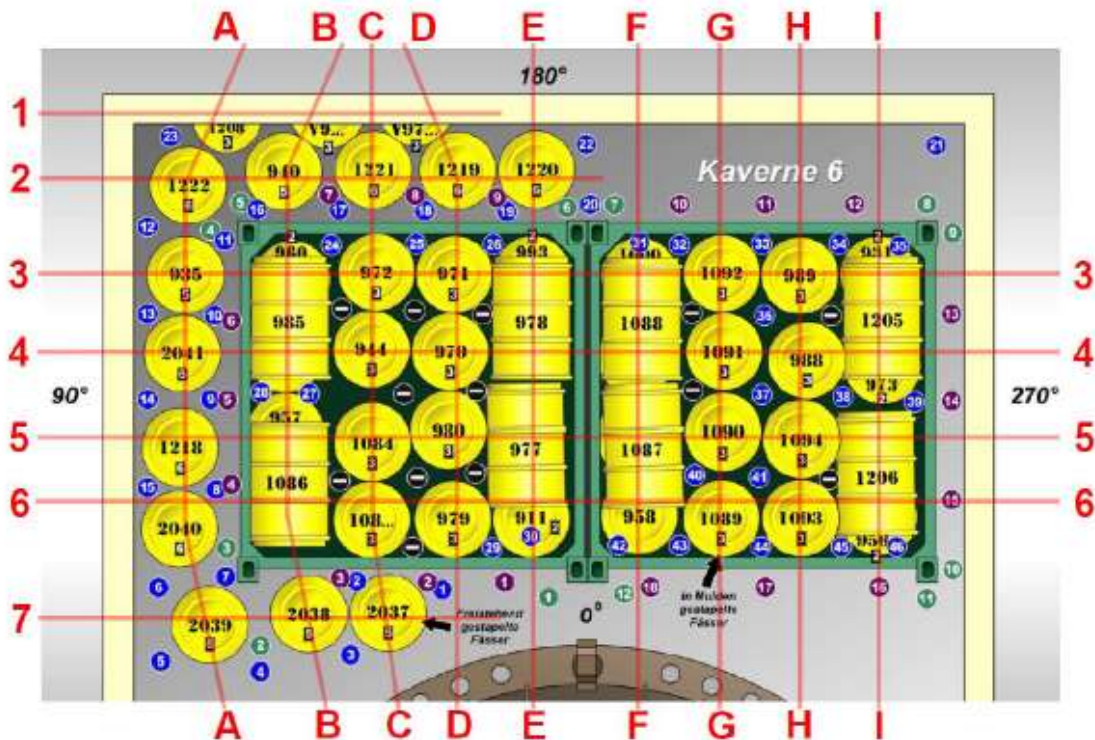
Idealisierte Darstellung der Fässer, Fassstapel, Container und Komponenten in der Kaverne 6 als Koordinatensystem, wie es auch für die Kamerainspektion verwendet wurde. (© KKB)

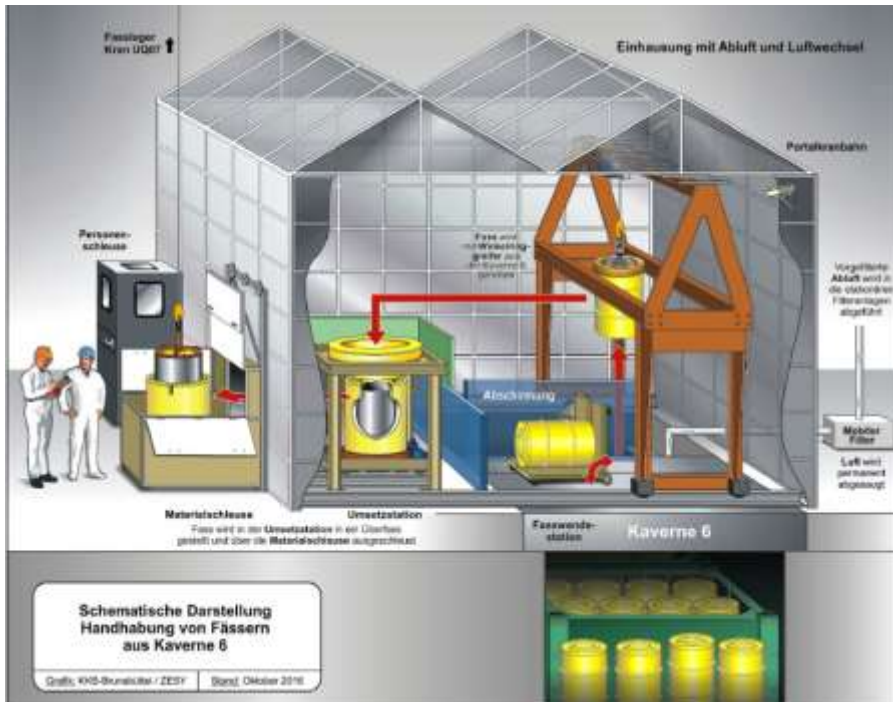
Schematische Darstellung zur möglichen Anordnung von Ausrüstung und Einrichtungen für die Entleerung der Kaverne 6. (© KKB)

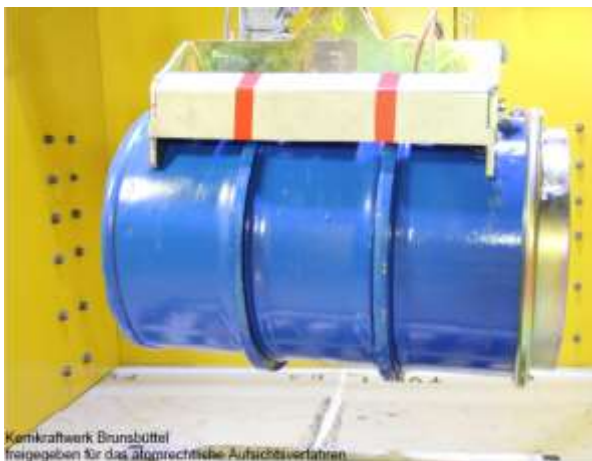
Anschlagen an den Rollreifen eines horizontal gelagerten Rollreifengasses an einen Liegendgreifer (© beide Fotos: KKB)

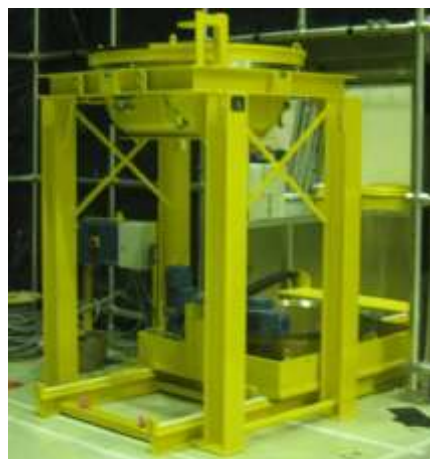
Umsetzstation mit Transportwagen

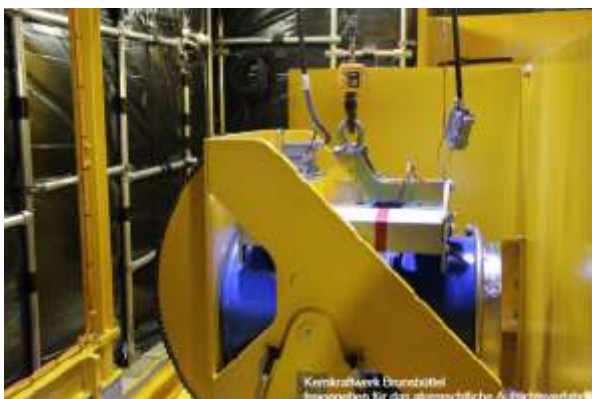
Umlegestation mit liegendem Fass (© KKB)

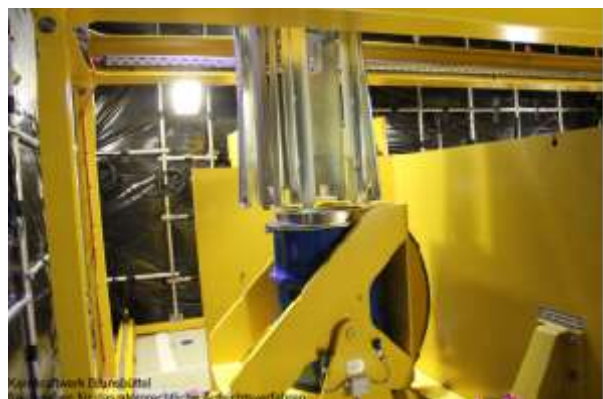
Aufgerichtetes Fass mit Deckel-Boden-Greifer (© KKB)

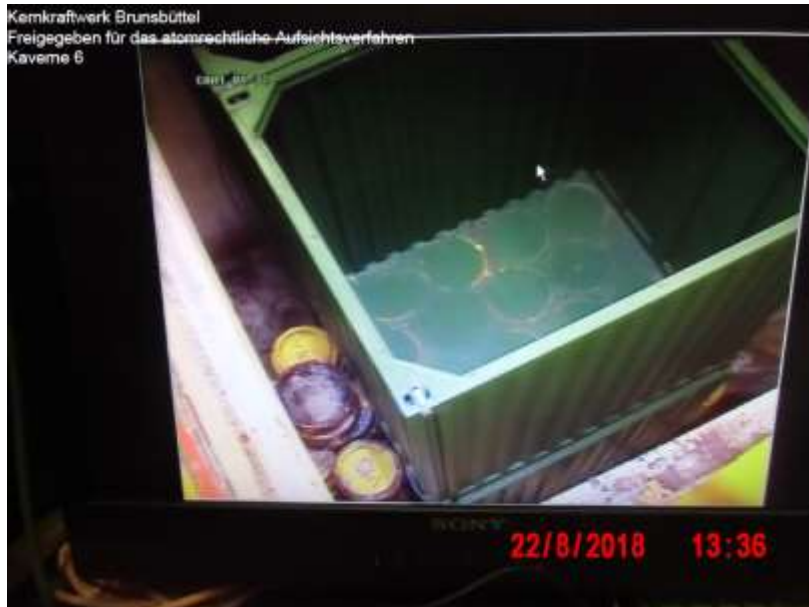
Die erste der beiden oberen Mulden ist geleert. (© KKB)

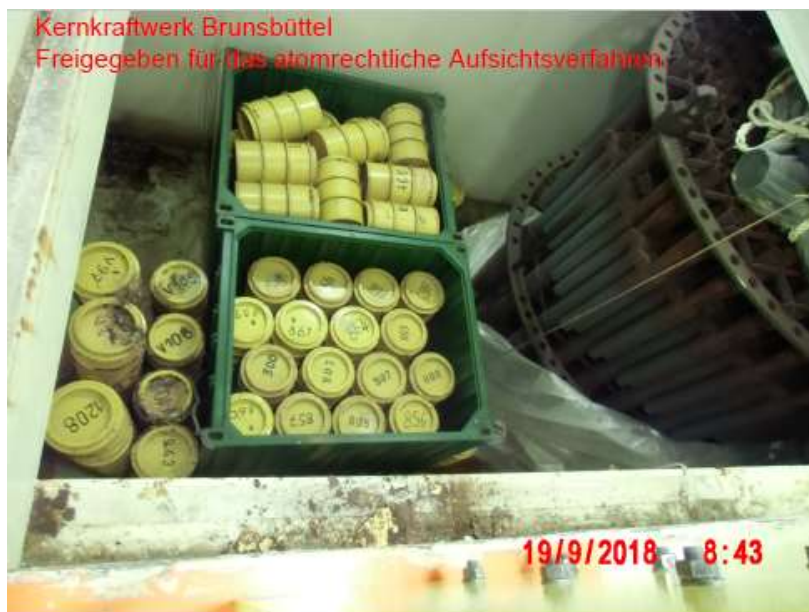
Fässer in den unteren Mulden nach dem Bergen der liegenden Fasslage aus dem vorderen Container. (© KKB)

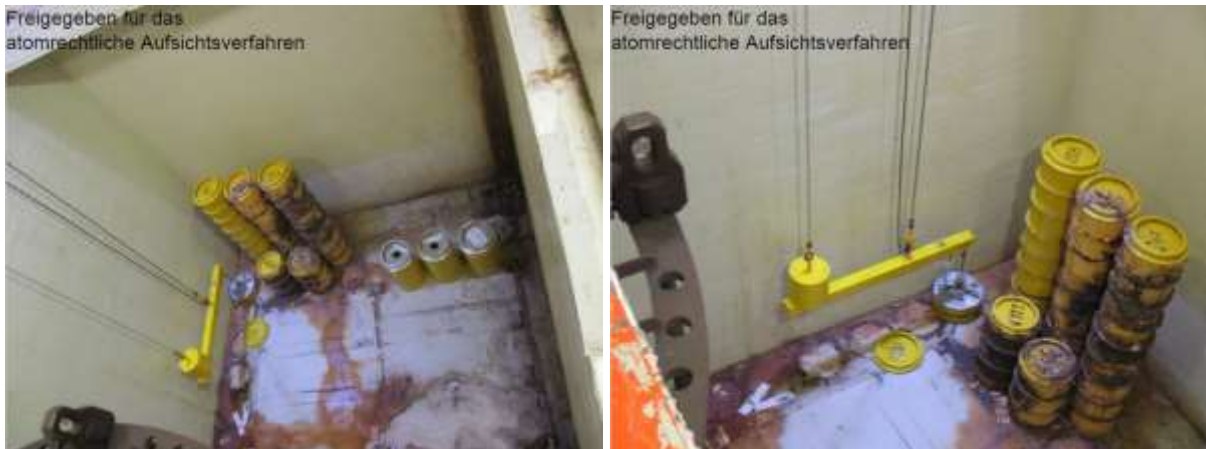
Drei Fassstapel befanden sich unter einem Überhang der Bauwerkskonstruktion. Damit diese Fässer geborgen werden konnten, wurde ein Ausleger mit Gegengewicht konstruiert und gebaut.

Der Spezialauslegerarm mit Winkelring-Deckel-Greifer bei der Kalthandhabung. Im Hintergrund die letzten 11 Fässer in der Kaverne 6 in sehr schlechtem Zustand (starker, großflächiger Rostbefall). (© KKB)

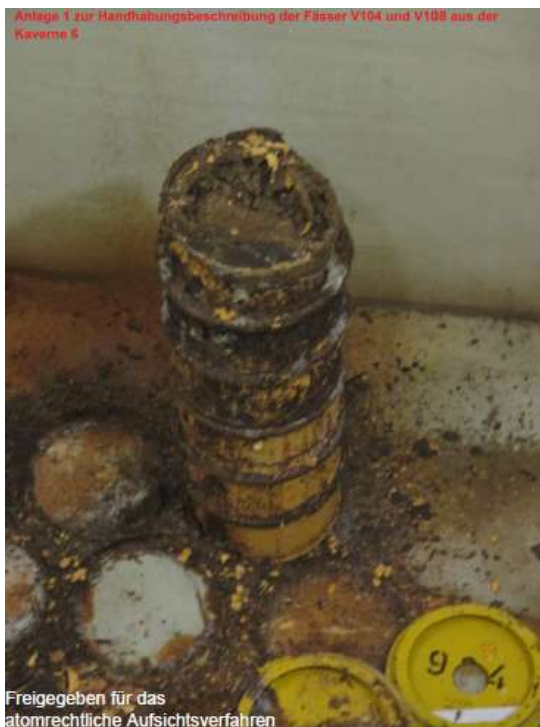
Mit Hilfe der Auslegertraverse und dem Deckelgreifer konnten die Fässer alle auf ausgelegten Fassdeckeln auf dem Boden der Kaverne 6 abgestellt werden. Das vorletzte Fass riss beim Versuch des Anhebens schon am Deckel ab.

Fass V104 mit abgerissemem Deckel nach dem Umsetzversuch und vor der Bergung mit dem Umfanggreifer (© KKB)

Bei nur zwei übereinanderstehenden Fässern konnte auch der Umfanggreifer an die Auslegertraverse angeschlagen werden und trotzdem unter den Überstand der Kaverne verbracht werden. Das Greifen des Fasses mit abgerissenem Deckel geschah über die Bodenklinken des Umfanggreifers unter dem Fassboden. Es konnte ohne weitere Probleme geborgen werden und in der Umsetzstation in ein bereitgestelltes Überfass abgelassen werden.

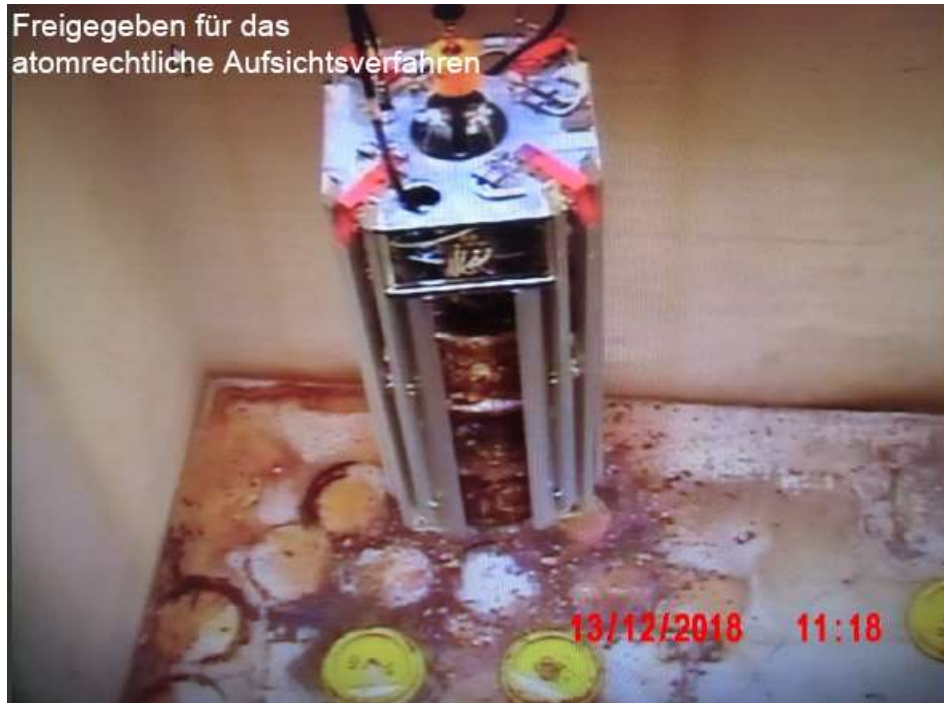
Das letzte Fass, V108, mit Konzentraten wird aus den Kavernen des KKB mit dem Umfanggreifer geborgen. (© KKB)
